Paris retrouve son musée d'Art moderne

INCENDIE

Dissimulation d'équipements de sécurité

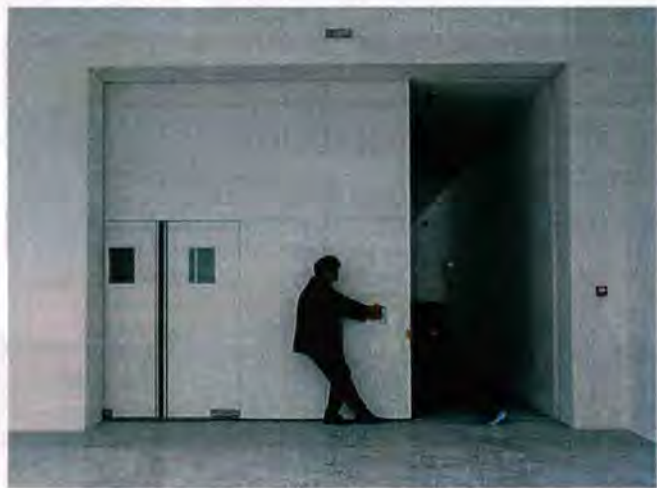
La porte pare flammes de degré 1h 30 est dissimulée derrière une double cloison. Elle intègre un portillon en va-et-vient pour évacuer le public en cas d'incendie.

Casse-tête des gaines de désenfumage. La plupart des salles du musée ayant une grande hauteur sous plafond (supérieure à 4 m), des portes ont été conçues sur mesure. Dans certaines configurations, elles ont été dissimulées derrière une double cloison. Suspendues sur un rail porté par un portique béton, elles coulissent en cas d'incendie pour isoler les compartiments. Ces portes de grandes dimensions présentent la particularité d'intégrer les portillons en va-et-vient qui permettent l'évacuation du public en cas d'incendie, dans les deux sens. Lorsque

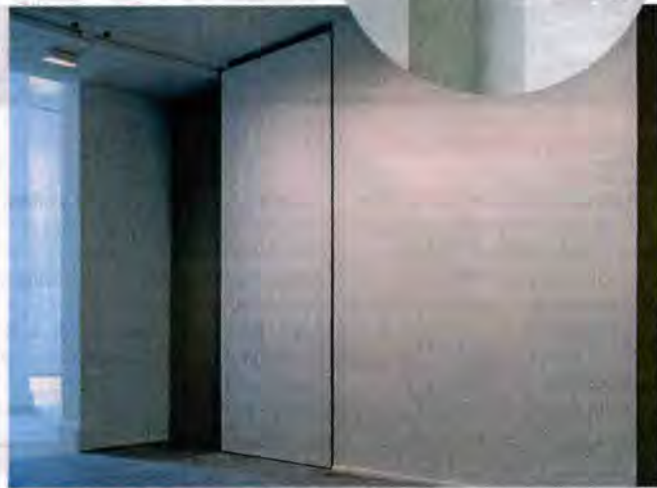
Les amenées d'air neuf disparaissent derrière des grilles verticales métalliques, à la finition thermolaquée.

Pour les arrivées naturelles d'air neuf situées en partie basse, la même question de l'effacement s'est posée. Des chicanes ou des grilles métalliques verticales placées sur toute la hauteur du volume ont permis de résoudre le problème.

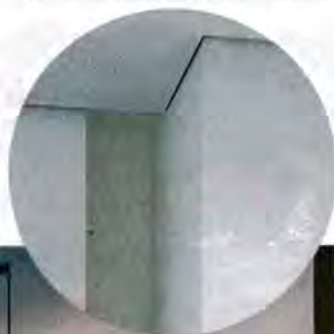
Les joints creux, en périphérie des salles d'exposition, sont destinés à l'extraction mécanique des fumées.

L'autre difficulté a concerné l'intégration du système de désenfumage. Véritable casse-tête, il a fallu envisager des solutions ne perturbant pas l'accrochage des œuvres. 1,5 km de gaines chemine désormais dans les faux plafonds et doubles cloisons du musée. « Le challenge était difficile lorsque les exigences réglementaires nous ont obligés à faire passer des gaines de 1,50 x 1,50 m de section », indique Patrick Rubin. « Mais il était surtout important de masquer les grilles d'extraction », poursuit-il. D'où la présence de joints creux et de chicanes horizontales sur la périphérie des plafonds.
